## Hubertustunnel (3)

# Innovatieve 'tunnelvisie' op veiligheid

ing. P. van Laviere en ing. W. van de Linde, Dienst Stadsbeheer Gemeente Den Haag

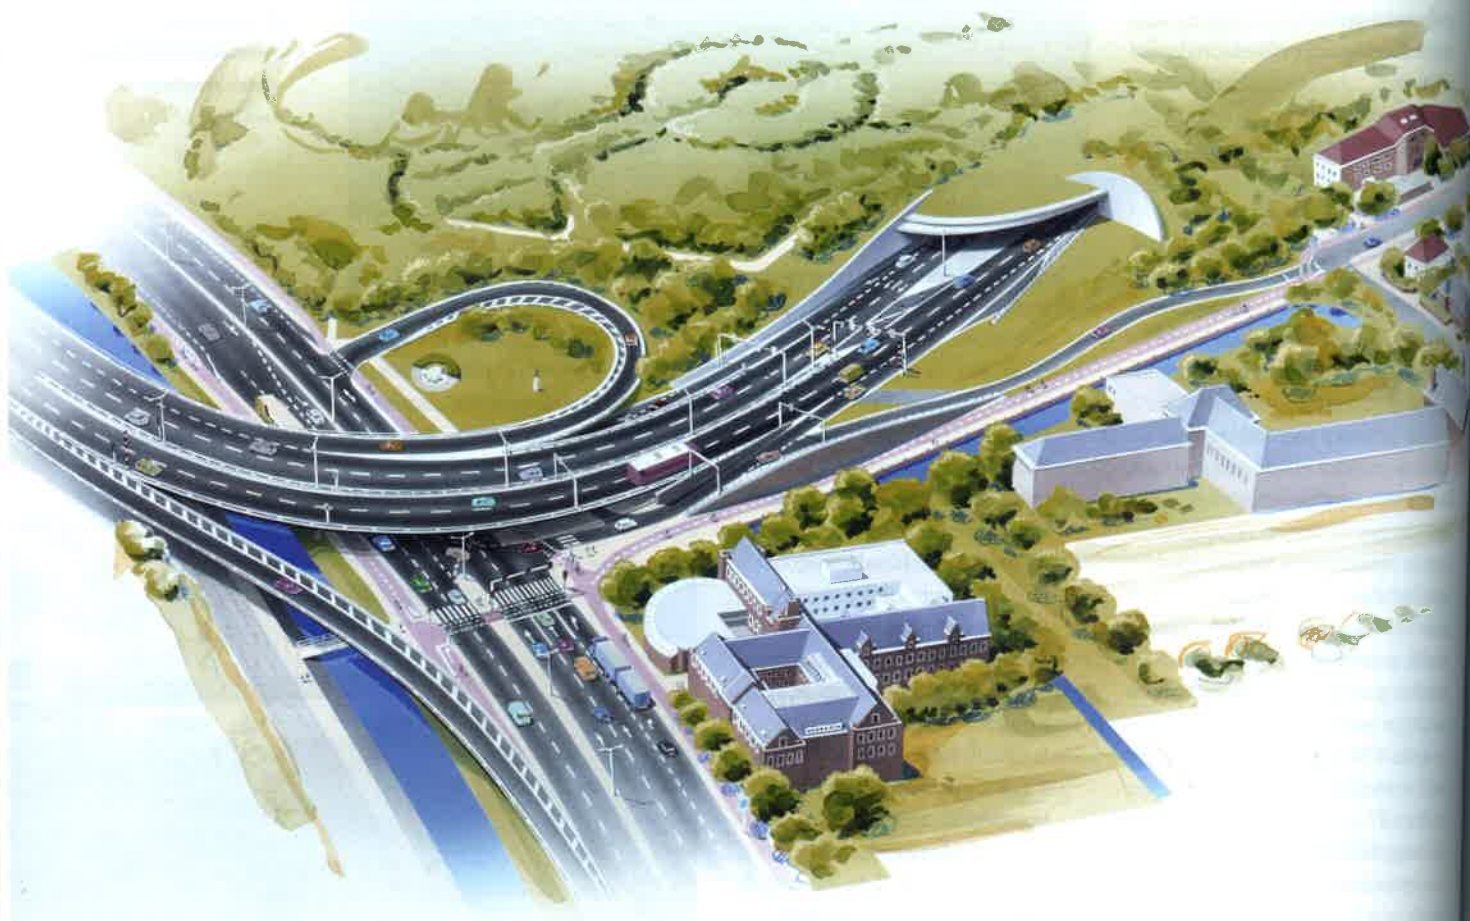
7 | De Hubertustunnel vormt het sluitstuk van de Noordelijke Randweg Haagse Regio (N14). Dit is de zijde van het Hubertuspark

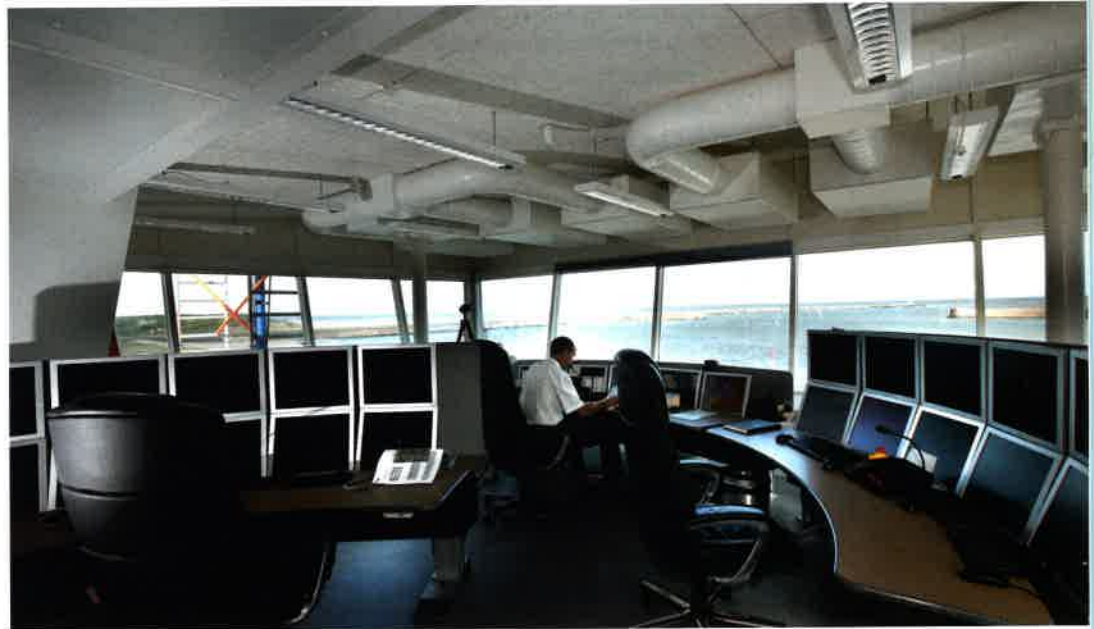
2 | De Hubertustunnel wordt bewaakt vanuit een centrale in Scheveningen Haven

De huidige wetgeving stelt 24-uurs bewaking van tunnels verplicht. De Hubertustunnel wordt bewaakt vanuit een centrale in Scheveningen Haven. Onder meer met een serie camera's die op afstand te bedienen zijn. Hiermee hebben de operators zicht op de hele tunnel. Een videodetectiesysteem detecteert verkeerspatronen door videobeelden te scannen en het verloop te vergelijken. Denk aan patronen als stilstand, file, afgevalen lading, snelheidsafwijkingen en spookrijders. Daarnaast zijn onder meer detectoren aangebracht die het gebruik van hulp-posten melden. In het bedienings-systeem van de tunnel worden alle facetten van de beveiliging schematisch in symbolen en kleuren weergegeven. Bij (vermeende) incidenten wordt automatische detectie gecombineerd met menselijke actie (ondersteund door het onderliggende IT-systeem). Staat bijvoorbeeld een voertuig stil, dan worden automatisch de drie dichtstbijzijnde camerabeelden aangeschakeld op de 'lessenaar'. Vervolgens verschijnt een dialoogvenster op de monitor met de melding van de detectie en een voorstel van mogelijke maatregelen die de operator al dan niet kan nemen. Daarmee is te voorkomen

dat onnodig of te snel actie wordt ondernomen. Om menselijk falen – bijvoorbeeld door tijdelijke afwezigheid – te voorkomen, neemt het systeem automatisch actie als de operator na een instelbaar aantal seconden nog geen reactie heeft gegeven. Dat geldt ook voor een combinatie van gebeurtenissen, bijvoorbeeld stilstand van een voertuig én het openen van een hulp-post.

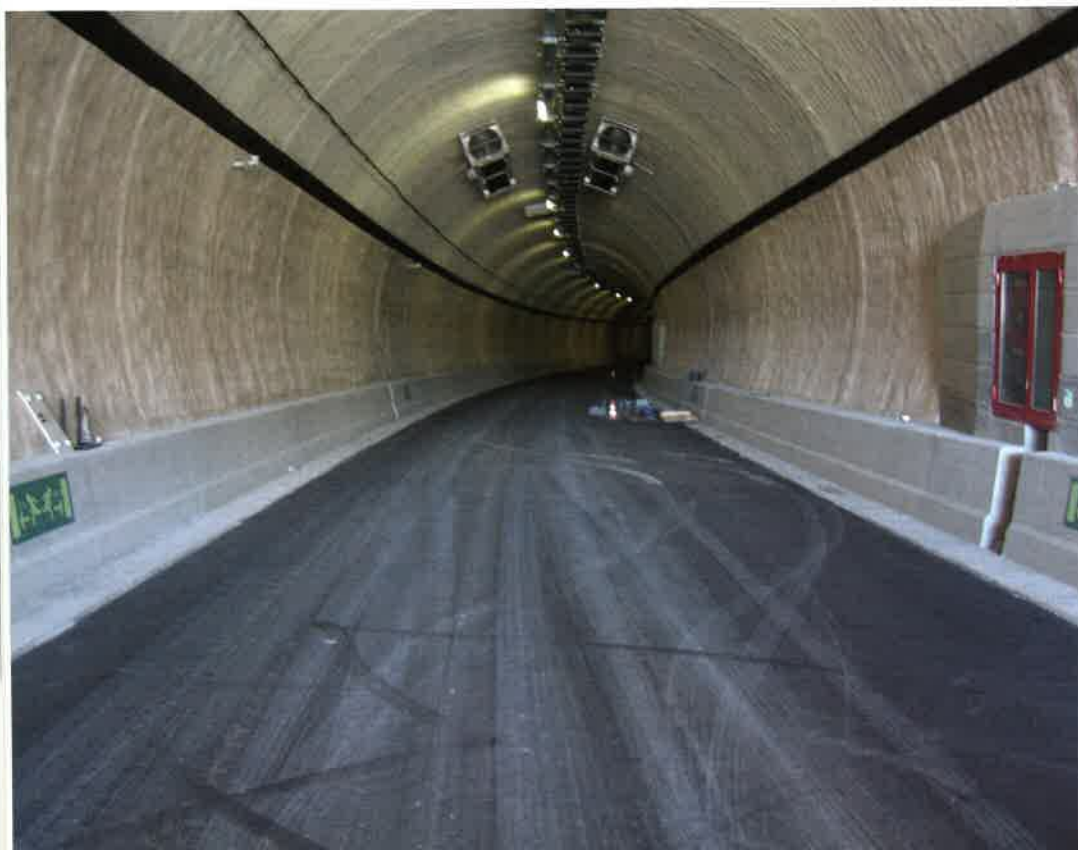
3 | Installaties en hulpposten verhogen veiligheid tunnel

De 66 hulpposten in de tunnel zijn onder meer voorzien van brandslangen om voertuigen in de tunnel met water te kunnen blussen. Dat is niet afdoende bij zogeheten plasbranden. Denk hierbij aan een autobrand waarbij de brandende inhoud van de tank zich over het wegoppervlak verspreid. Omdat dit soort branden niet met water is te blussen, vroeg de Haagse brandweer om ook een schuimvormend middel beschikbaar te stellen in de hulpposten. Hierbij is gekozen voor een AFFF-concentraat dat via tanks aan het bluswater wordt toegevoegd.

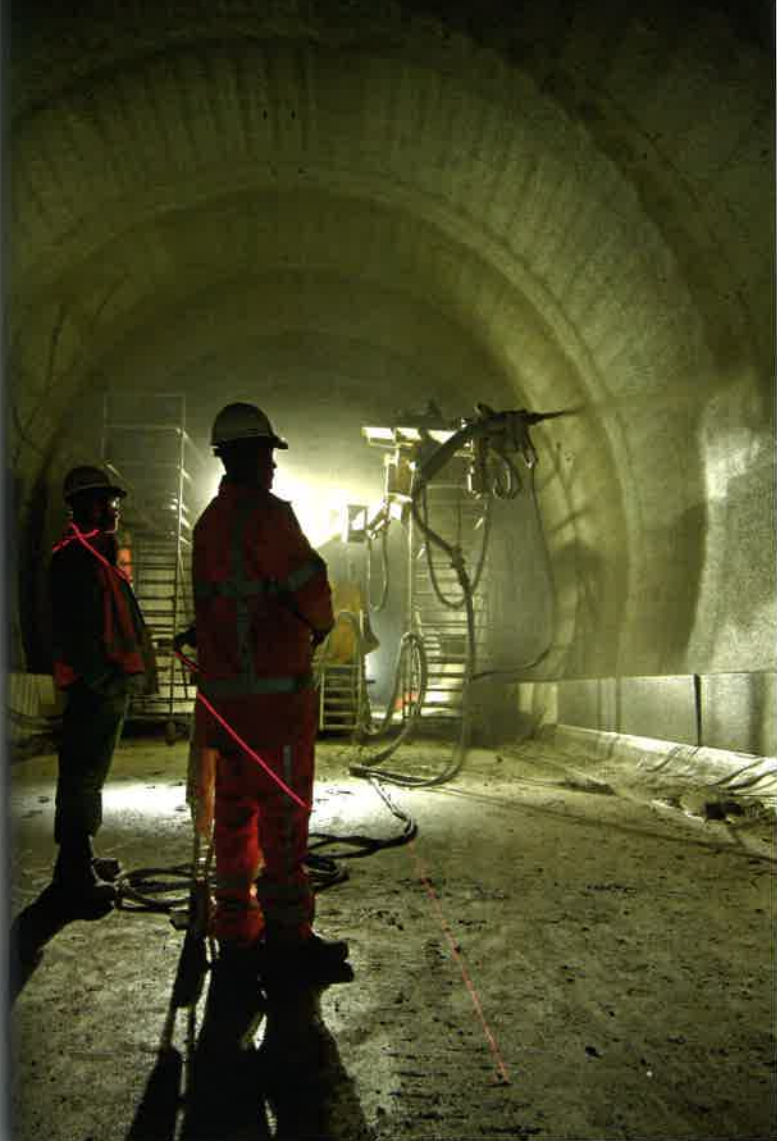
4 | De Hubertustunnel is de derde boortunnel in Nederland die wordt voorzien van een gespoten brandwerende bekleding

Na de Westerscheldetunnel en de Groene Hart tunnel is de Hubertustunnel de derde boortunnel in Nederland die wordt voorzien van een gespoten brandwerende bekleding. Door deze bekleding is de tunnelconstructie twee uur lang bestand tegen brand. Daarmee voldoet de Hubertustunnel net als de Westerscheldetunnel aan de hoogste brandkromme, namelijk die van Rijkswaterstaat. Deze kent een maximum temperatuur van 1350°C en een duur
